# **Rapporto dell'evento meteorologico, delle piene e delle frane occorsi dal 4 all'8 dicembre 2020**

**BOLOGNA, 26/01/2021**

## Riassunto

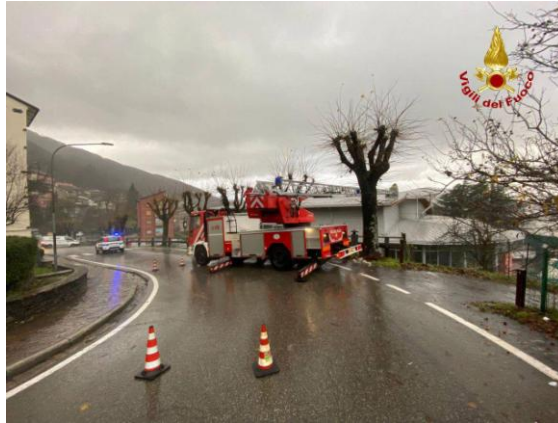
L'evento in esame è stato caratterizzato da forte ventilazione sulla parte centro-orientale della regione. Nel Bolognese sono stati segnalati interventi dei vigili del fuoco per danni da vento forte, che ha causato cadute di alberi; in particolare a Castiglione dei Pepoli sono volate parti di copertura in lamiera del palazzetto dello sport. Anche nel Ravennate si sono osservate forti raffiche di vento: la rete amatoriale ASMER riporta raffiche di 74 e 77.2 km/h a Porto Corsini (RA) rispettivamente alle 18:30 e 21 del 4 dicembre e di 69.2 km/h alle 17 del 5.

*Figura 17: Foto dell'intervento dei Vigili del Fuoco a Castiglione dei Pepoli, (foto da Il Resto del Carlino).*

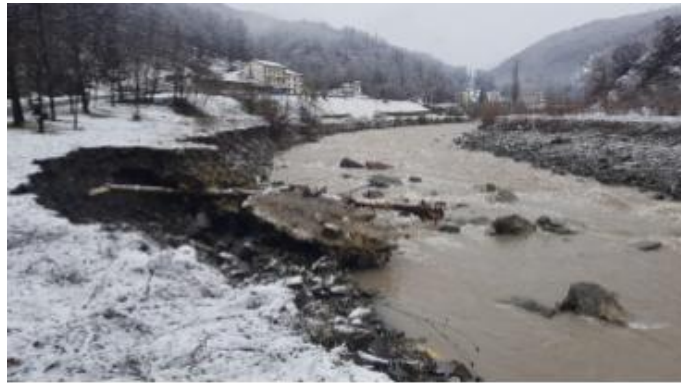
*Figura 31: Erosione in destra idraulica per circa 1,5 km nel Comune di Montefiorino del torrente Dolo (fonte Protezione Civile).*

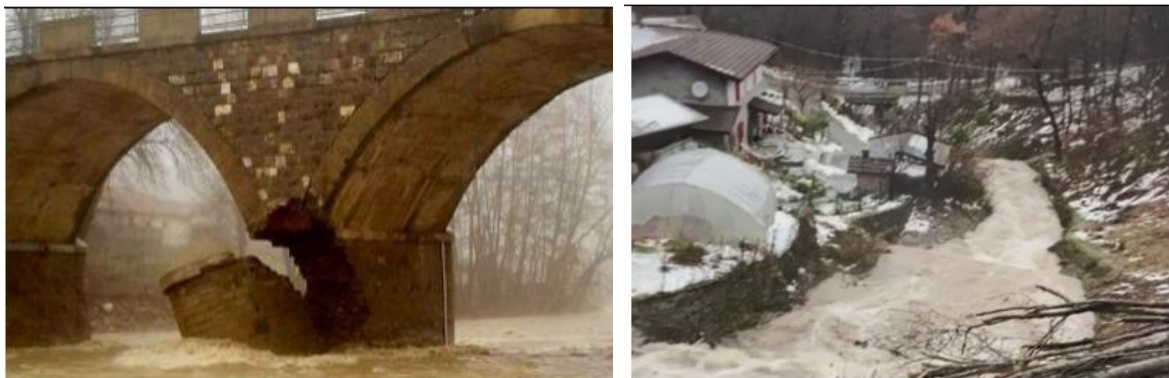
**Figura 39: Il danneggiamento di una pila del ponte Samone, a sinistra e i fenomeni erosivi delle sponde destra e sinistra con pericolo di interessamento abitazioni nel comune di Sestola (fonte Protezione Civile)**

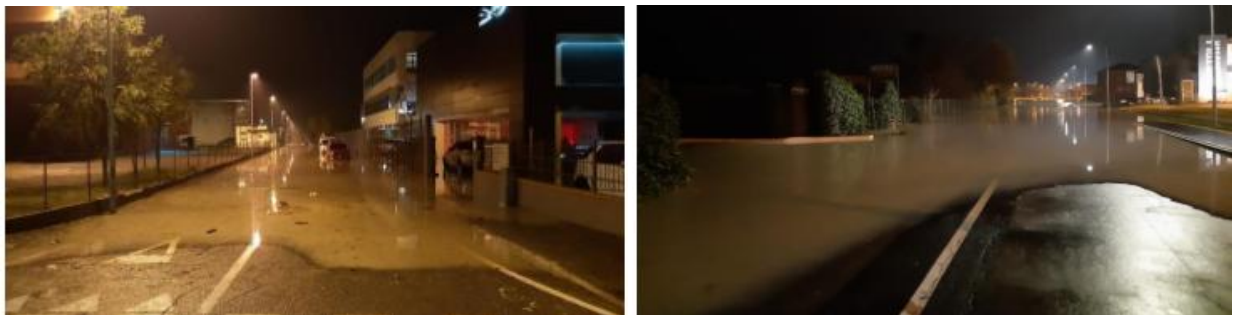
**Figura 40: Allagamenti della strada Curtatona all'intersezione con la via Emilia, a sinistra, e la SS9 via Emilia altezza Hotel Rechiqi, a destra (fonte Protezione Civile).**

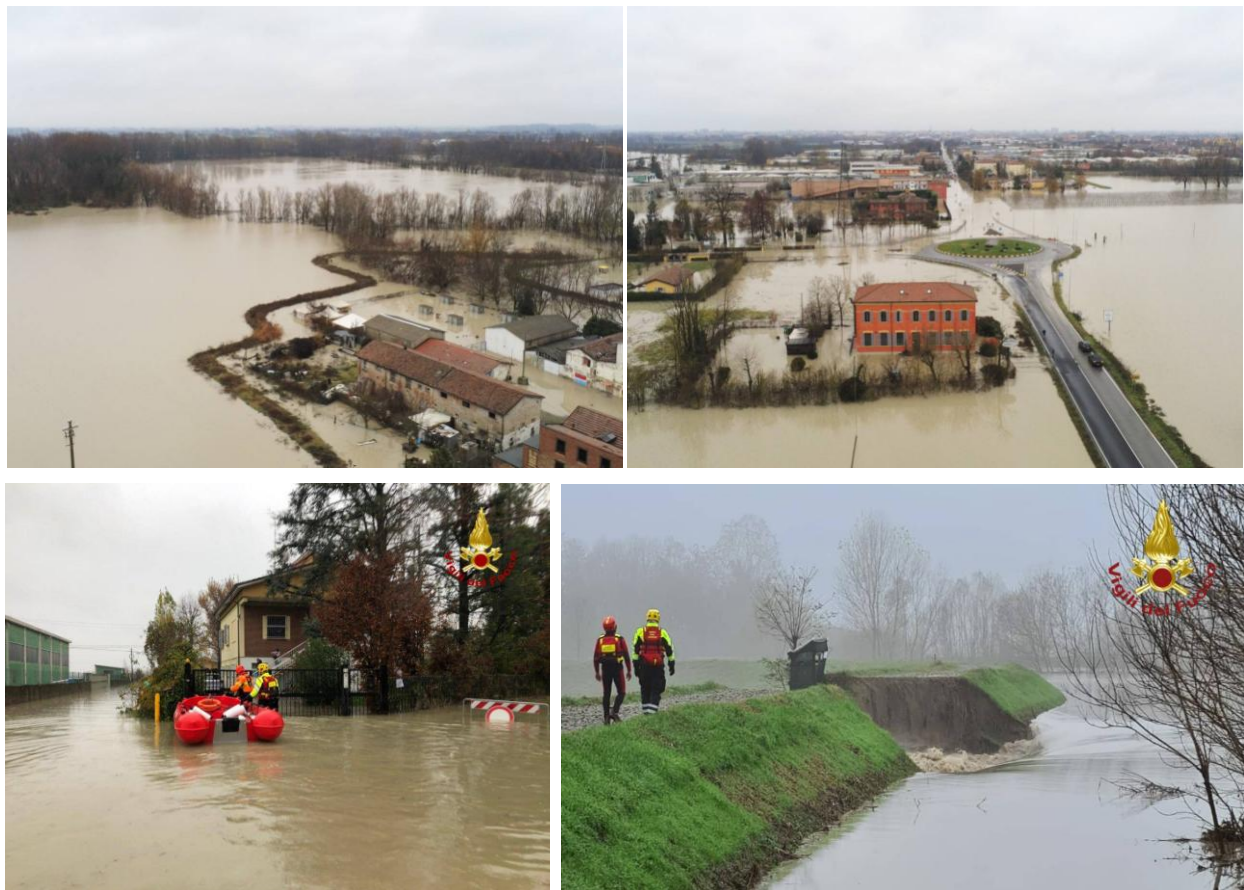
**Figura 41:** In alto ed in basso gli allagamenti causanti dalla rotta del Panaro (foto Fiocchi, dal Resto del Carlino); in basso a sinistra le evacuazioni a Gaggio (foto Vigili del Fuoco, da Il Resto del Carlino); in basso a destra, la breccia nell'argine in destra (foto Vigili del Fuoco, da Il Resto del Carlino).

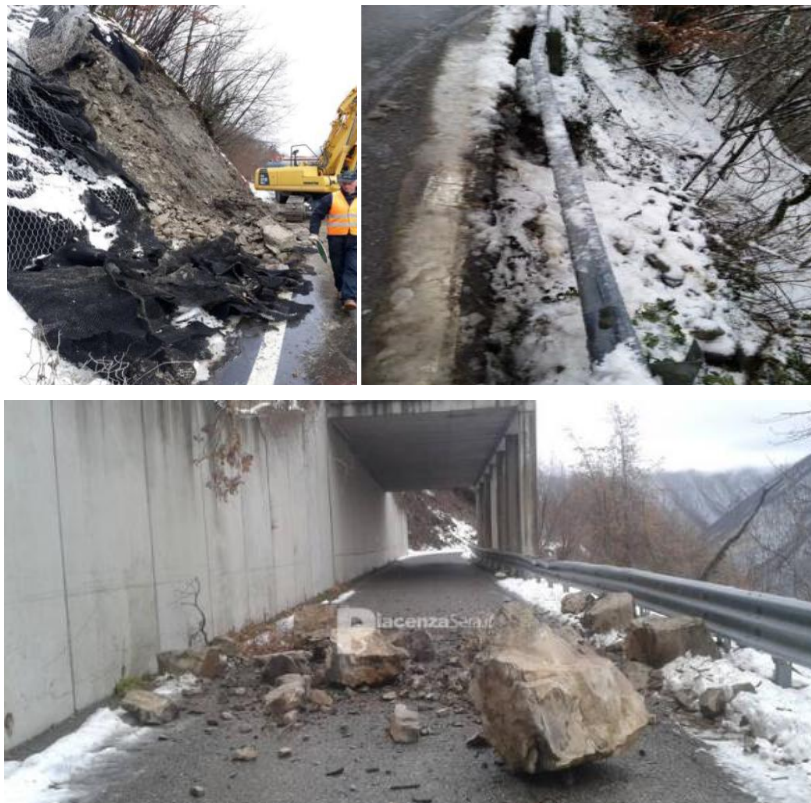
**Figura 48:** Tipologia di fenomeni franosi che hanno interessato la viabilità provinciale piacentina: SP 654R di Val Nure km 51+000 (in alto a sinistra), SP 586R della Val d'Aveto km 3+200 (in alto a destra) e SP 18 di Zerba (in basso) (foto in alto: Agenzia Regionale di Protezione Civile. In basso: foto da Piacenza sera.it del 5/12/2020).

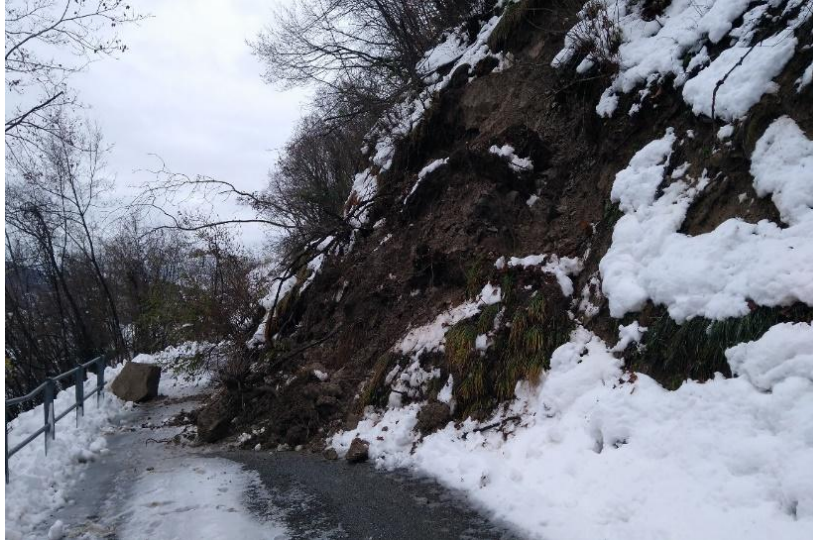
*Figura 49: Movimento franoso lungo la strada comunale di Dezza che conduce al Passo del Brallo (comune di Bobbio) (foto Agenzia regionale per la sicurezza territoriale e la protezione civile).*

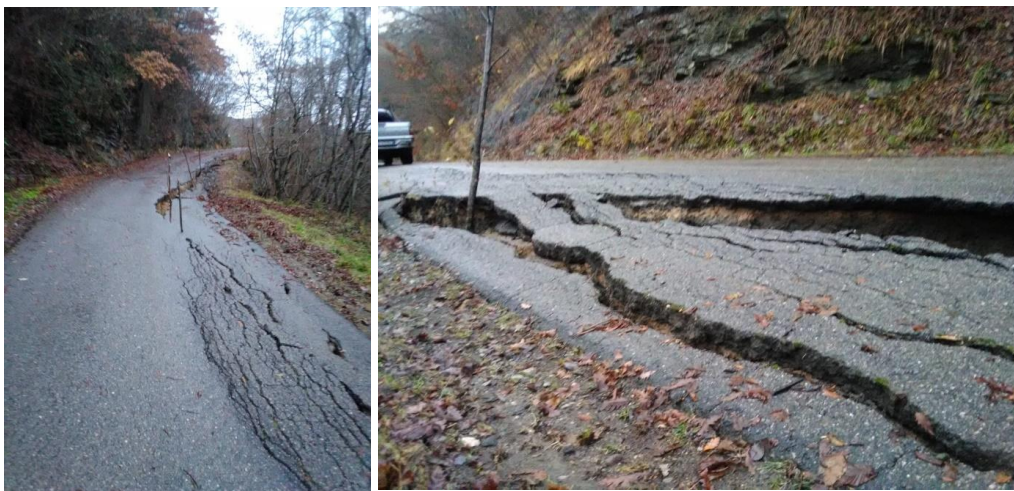
**Figura 50: Cedimento della sede stradale lungo la SC Morsiano-Romanoro (comune di Villa Minozzo) (foto da Reggionline.com del 6/12/2020).**

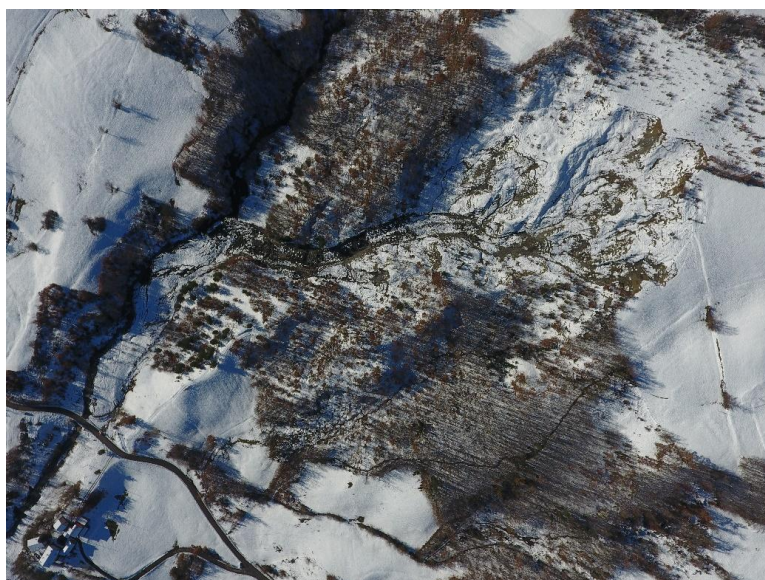
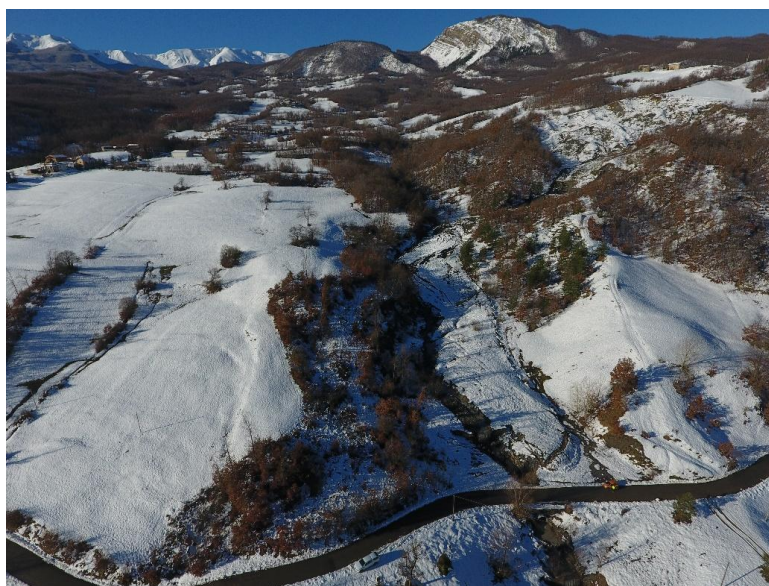
**Figura 51: Immagini da drone della riattivazione della frana del Rio della Costa (comune di Villa Minozzo) (foto di G. Bertolini, Agenzia regionale per la sicurezza territoriale e la protezione civile).**

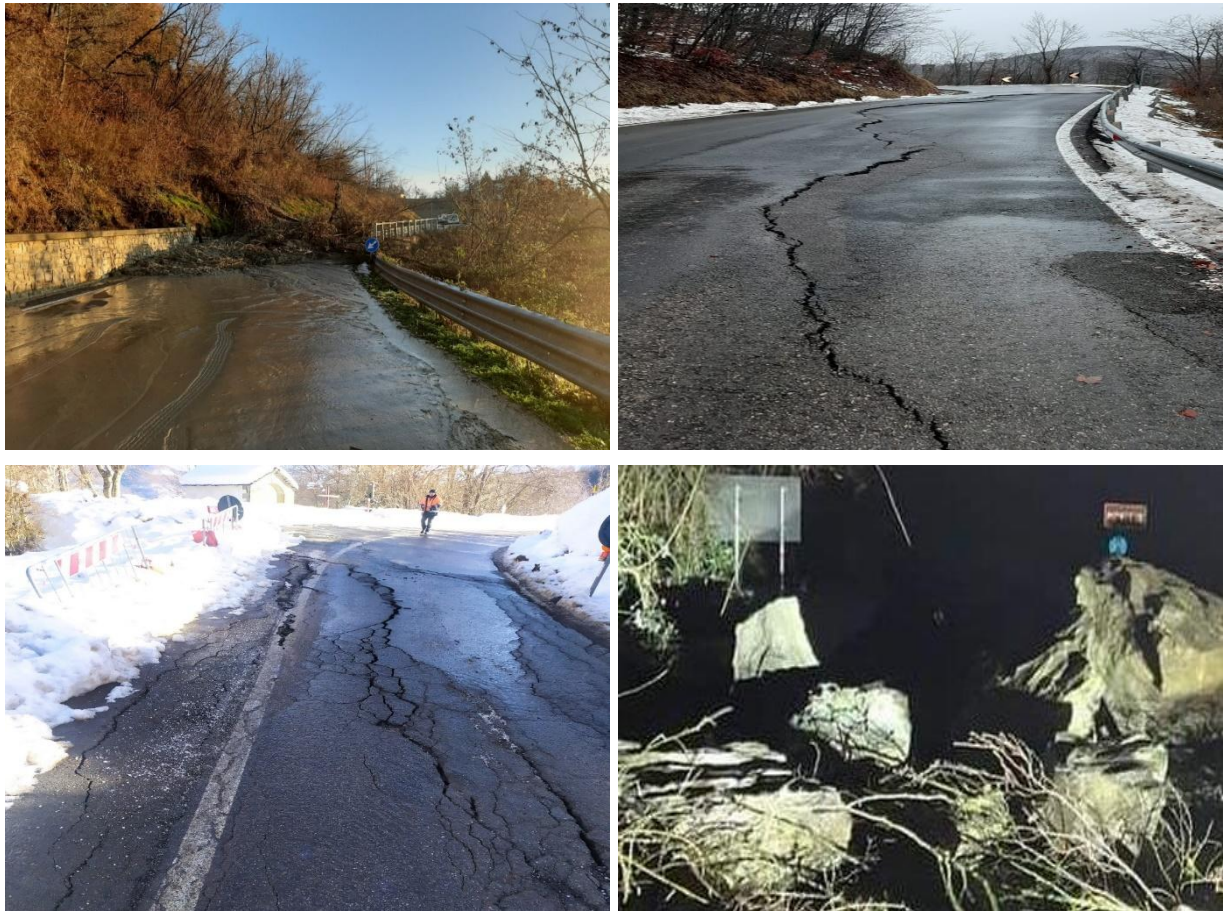
Anche nel territorio modenese le frane hanno particolarmente interessato il sistema stradale principale con segnalazioni lungo diverse strade provinciali. Fra queste si ricordano gli eventi franosi che hanno interessato la SP 21 di Serramazzoni nei pressi dell'abitato di Prignano (comune di Prignano sulla Secchia), la SP 35 di Fontanaluccia a Madonna di Pietravolta e la SP 486 di Montefiorino presso il Rio Palancato (entrambi in comune di Frassinoro) (vedi Figura 52). Mentre le frane in comune di Frassinoro sono databili al 5-6 dicembre, quella avvenuta in comune di Prignano sulla Secchia si è attivata l'11 dicembre ed è probabilmente da ricollegare alla rottura di una condotta idrica a monte della strada.

**Figura 52:** SP 21 nei pressi dell'abitato di Prignano (in alto a sinistra); SP 35 a Madonna di Pietravolta (in alto a destra); SP 486 presso il Rio Palancato (in basso a sinistra); frana da crollo in comune di Montese (in basso a destra) (foto Agenzia regionale per la sicurezza territoriale e la protezione civile e Gazzetta di Modena).

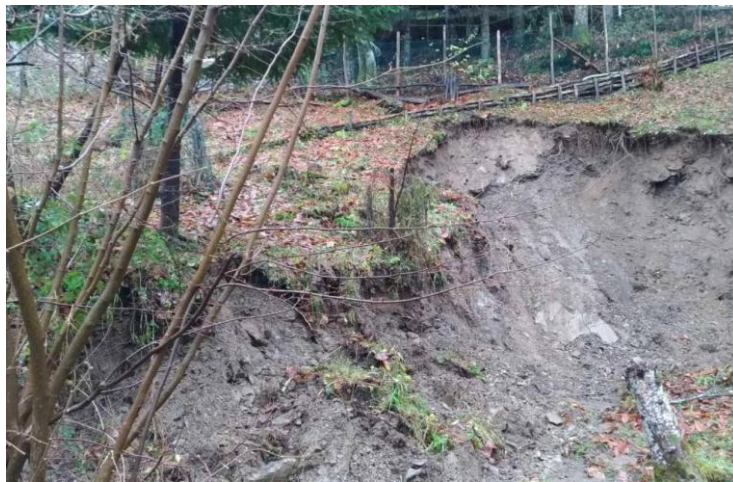
*Figura 53: Uno dei movimenti franosi che hanno interessato il Comune di Lizzano in Belvedere (foto: il Resto del Carlino del 7/12/2020).*

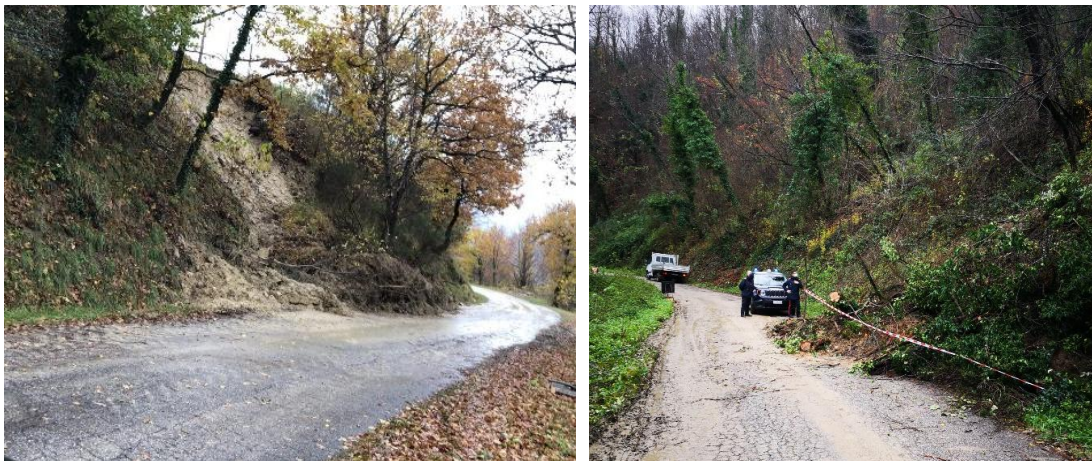
*Figura 54: movimenti franosi a Vessa (a sinistra) e lungo la SC Santo Stefano (a destra), comune di Bagno di Romagna (foto Agenzia regionale per la sicurezza territoriale e la protezione civile).*

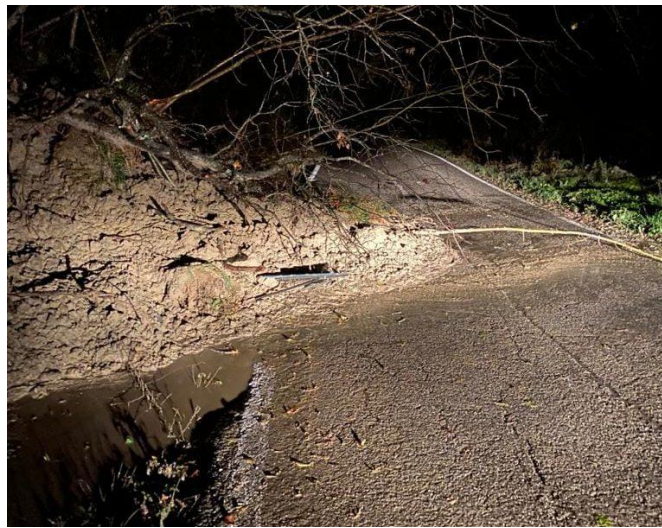
*Figura 55: Colata lungo la SP8 “Santagate”, comune di Sant’Agata Feltria (foto da giornalediriccione.com del 5/12/2020).*

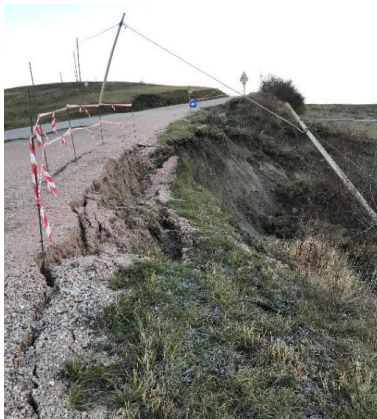
Si riportano inoltre anche due movimenti gravitativi più estesi che hanno interessato alcuni versanti. Una riattivazione localizzata all’interno di una frana molto estesa ha lambito la strada comunale per Ugrigno (comune di Sant’Agata Feltria) nei pressi del cimitero per un tratto di circa 50 m interessando anche una linea aerea Telecom (vedi Figura 56). A Soanne (comune di Pennabilli) la riattivazione di una frana lungo il Fosso della Ruvina ha invece interrotto la SC Soanne-Cavedale (sempre in Figura 56).

*Figura 56: Movimento franoso in località Ugrigno (a sinistra) e in località Soanne (a destra) (foto Agenzia regionale per la sicurezza territoriale e la protezione civile).*

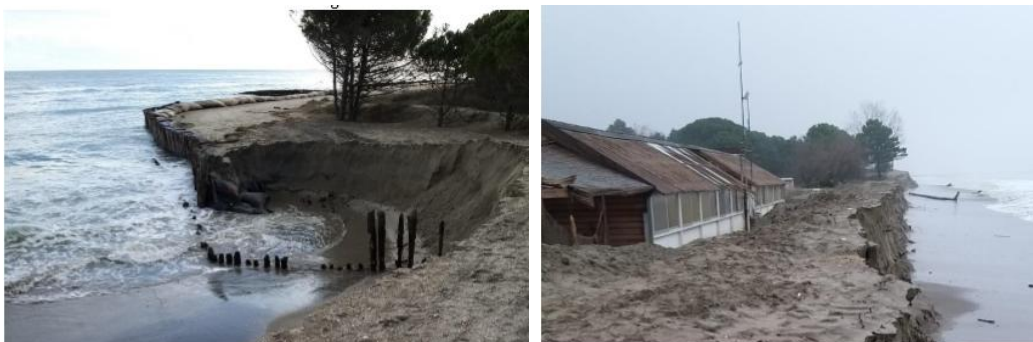
Nel Ferrarese si è verificata una fortissima erosione con arretramento significativo della linea di costa di tutto il litorale. Gli eventi hanno determinato non solo la perdita degli argini invernali a difesa degli stabilimenti balneari, ma hanno modificato il profilo dell'arenile fino a determinare la scomparsa della spiaggia emersa erodendo la difesa a mare, con un arretramento complessivo medio di almeno 20-30 metri fronte mare a Lido di Volano (Figura 59), Lido delle Nazioni (Figura 60, Lido Pomposa, Lido di Spina (Figura 59) ed in corrispondenza del faro di Gorino.

**Figura 59: Bagno Isa –Fronte di erosione prossimo all'argine di difesa in sabbia che corre lungo tutta la pineta di Volano, con creazione di falesia di altezza massima di circa 2 m, falesie prodotte a seguito di erosione di argini invernali al Lido di Volano e totale scomparsa della prima linea di difesa a mare (fonte Protezione Civile)**

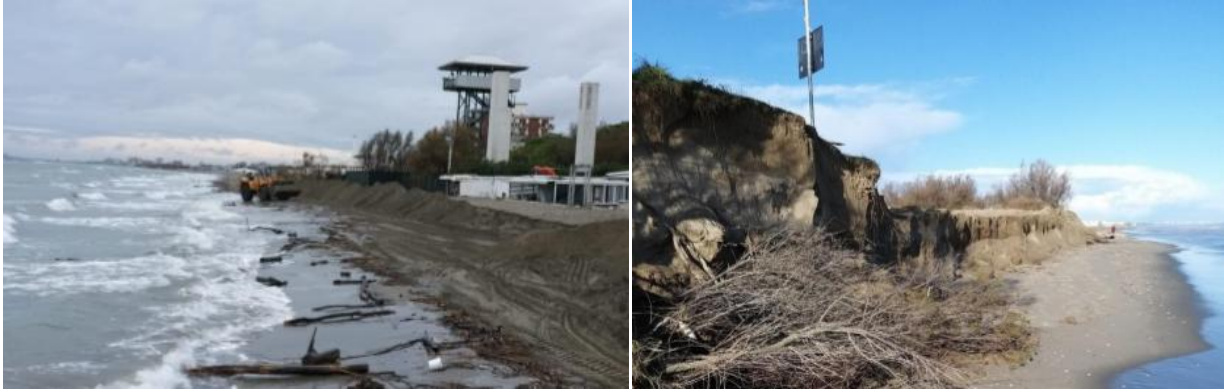
*Figura 60: Erosione totale degli argini invernali al Lido delle Nazioni e riduzione della prima linea di difesa a mare (sinistra.) Falesia di erosione nella spiaggia al Lido di Spina (destra). (fonte Protezione Civile)*

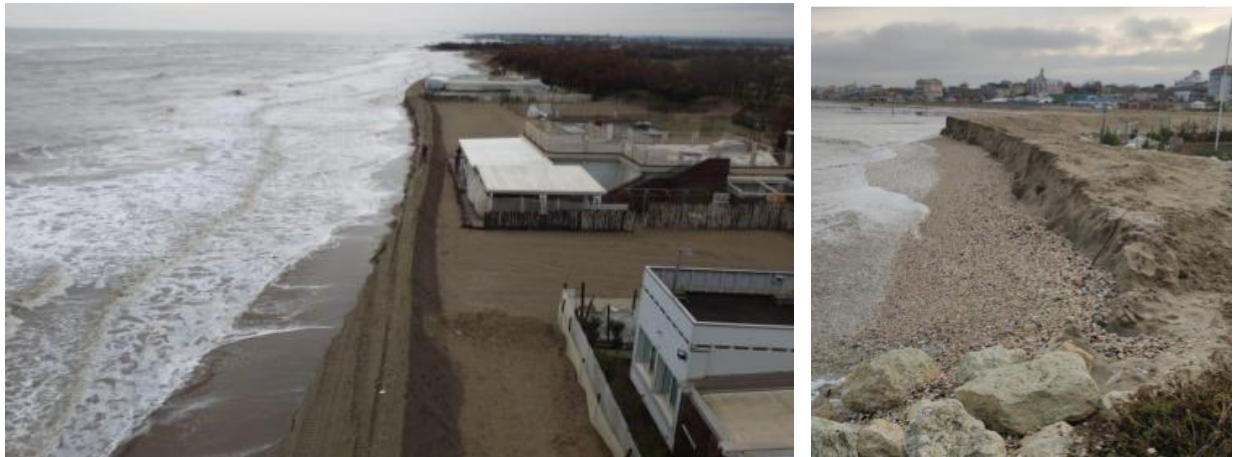
*Figura 61: Erosione a Lido Adriano, Ravenna (sinistra) e a Cervia (destra) (fonte Protezione Civile)*

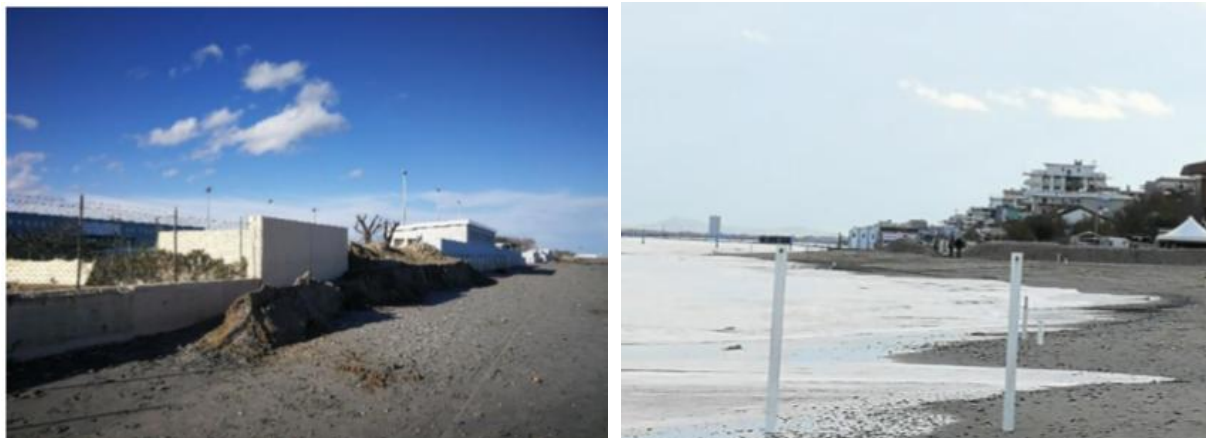
*Figura 62: – Cesenatico loc. Ponente, duna abbattuta fronte colonie 12 stelle, a sinistra, San Mauro Mare, abbassamento del piano spiaggia, a destra (fonte Protezione Civile)*

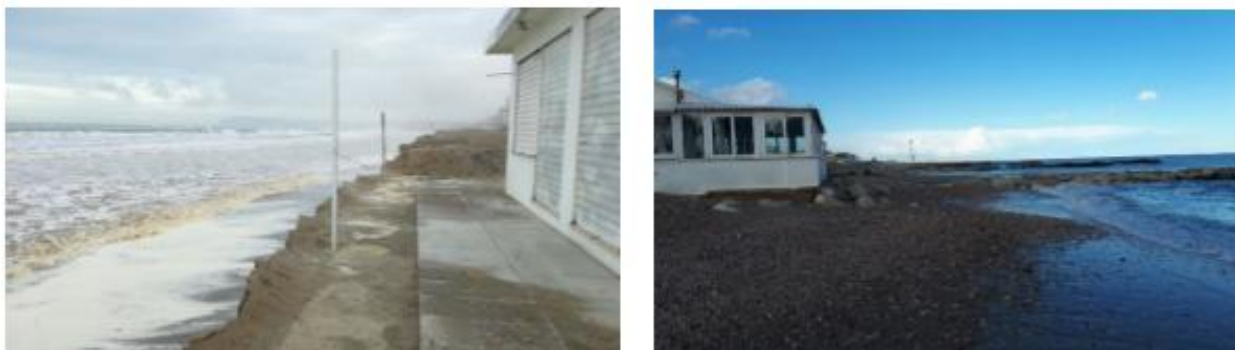
*Figura 63: – Erosioni nel Riminese (fonte Protezione Civile)*
